借助 OPT100 在线 DGA 监测系统识别热点

案例研究

维萨拉 OPT100 安装在位于阿根廷 - 乌拉圭交界的 CTM Salto Grande 公司处, 用于评估 50/50/100 MVA 变压器上的气体问题, 这样在变化的工作状况下经过一年针对于此的研究, 就可以确定气体水平与工作状况 (比如负荷与顶层油温) 之间是否相关。

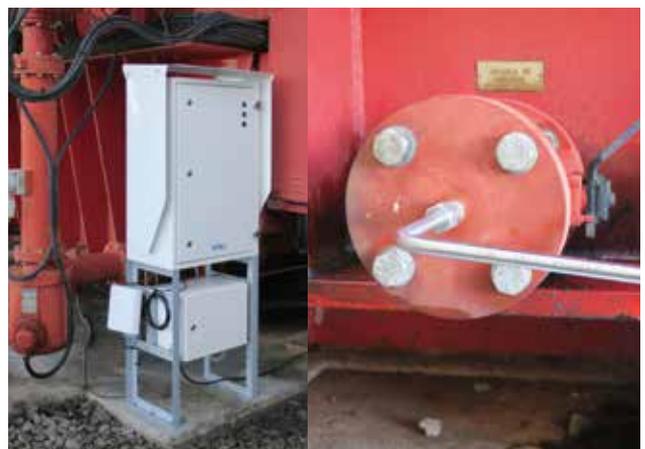
图 1. 安装的在线 DGA 监测系统 OPT100。进油管 and 出油管连接到底部的排放阀。

2017 年 6 月, 安装了维萨拉 OPT100 多气体 DGA 系统, 用于实时测量主要的故障气体 (图 1)。该监测系统在运行期间连接到变压器, 因为水电站的工作状况不允许任何中断。OPT100 的设计决定了这根本不成问题, 而且只用了半天就完成了安装。使用 OPT100 基于浏览器的集成软件以及一个蜂窝调制解调器来收集信息。

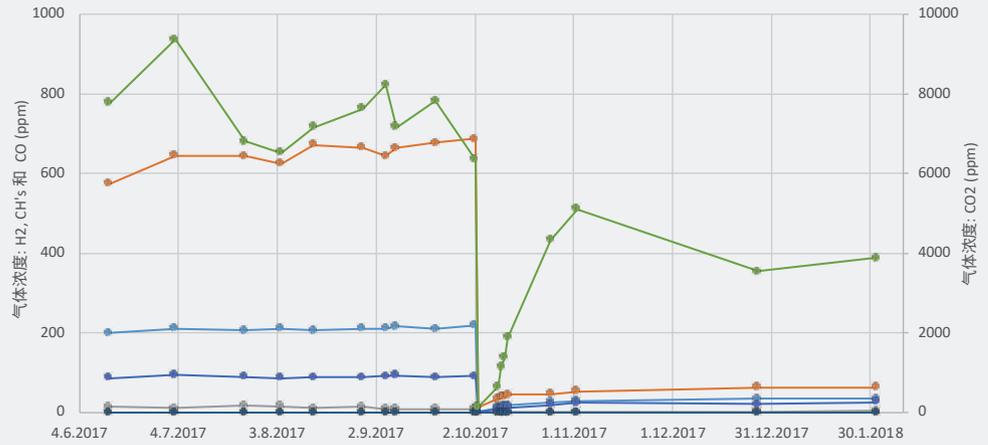
图 2. DGA 样本的实验室内结果。

在一年的时间内，变压器维护团队分析了 DGA 数据并将其与变压器工作状态作比较，以查看二者之间是否有任何相关。此过程期间，每两到三周 CTM Salto Grande 就会采集油样本，在他们的实验室内进行分析对比(图 2)。

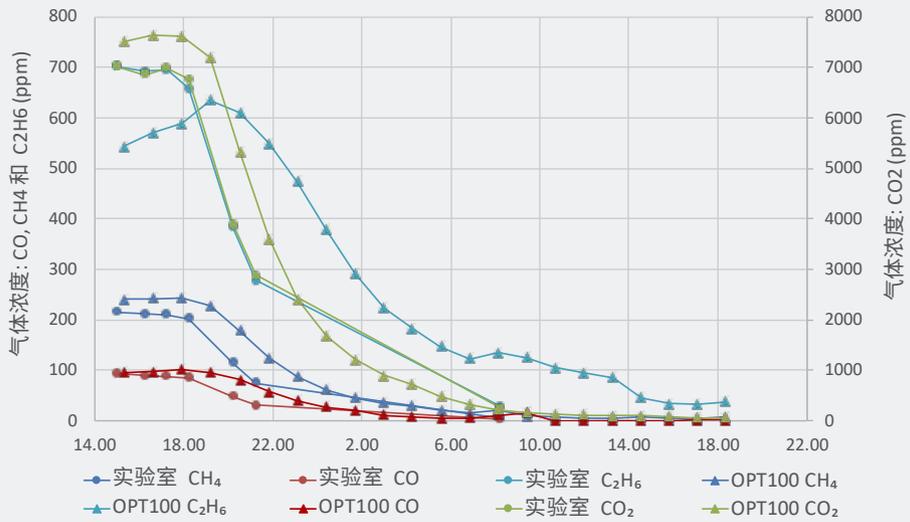
图 3. 排气阶段与实验室样本分析对比的 OPT100 响应。

2017 年 10 月对该变压器进行了排气。此期间 OPT100 未停止测量。同时，每两小时就采集一次实验室样本。两组结果的比较情况显示在图 3 中。

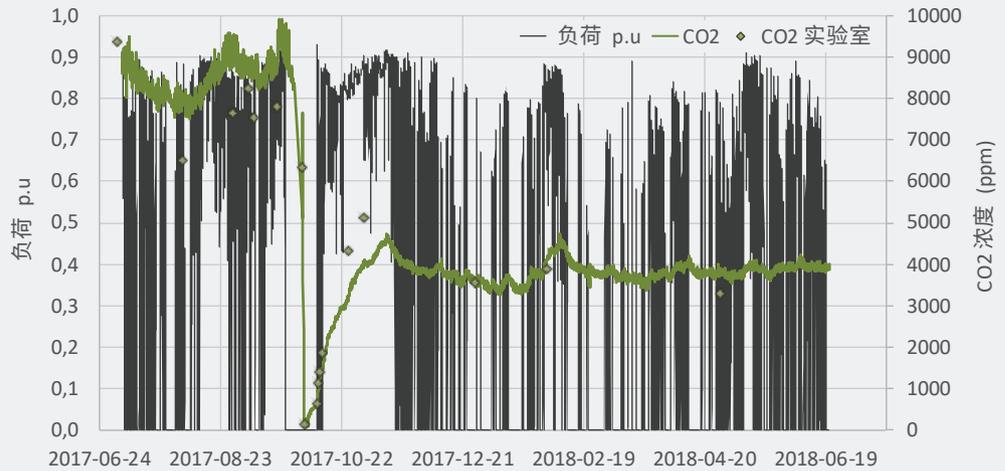
图 4. 试用期间 CO₂ 与负荷的对比。

图 4 显示: OPT100 在线监测系统以及实验室参照数据测量的变压器负荷和油中 CO₂ 浓度均显示: 高负荷期间 CO₂ 明显升高。负荷较小或变动时, CO₂ 保持稳定甚至降低。这可能表明: 长期存在较高负荷时, 变压器内部有一个较热区域导致从纸张或油形成了 CO₂。

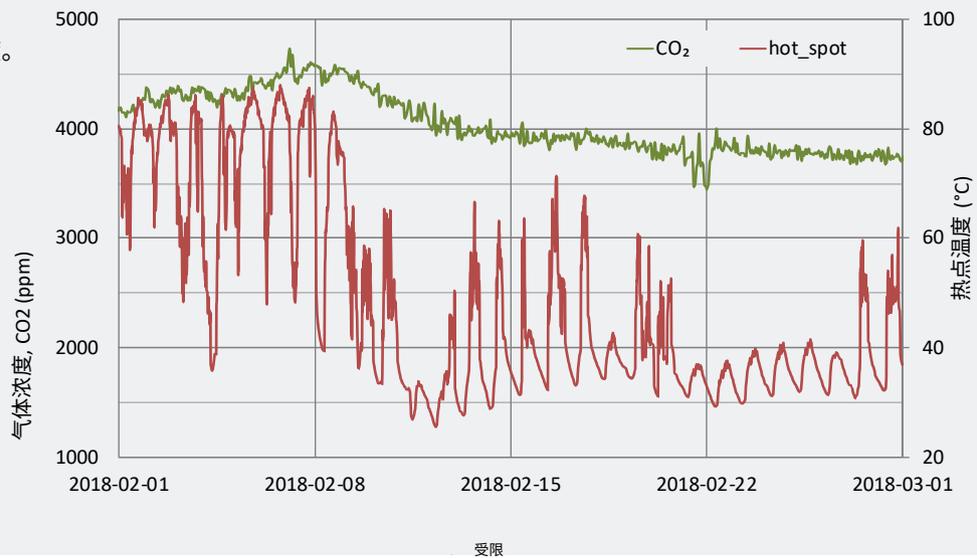
图 5. 一个月内的计算热点温度和油中 CO₂ 浓度。

$T_{\text{热点}} \approx T_{\text{顶层油}} + H * gR * ipu^2$, 其中 gR 是在 FAT 期间在工厂测量的线圈与油之间的平均温度差, H = 2 是估计的热点因子 (图 5)。

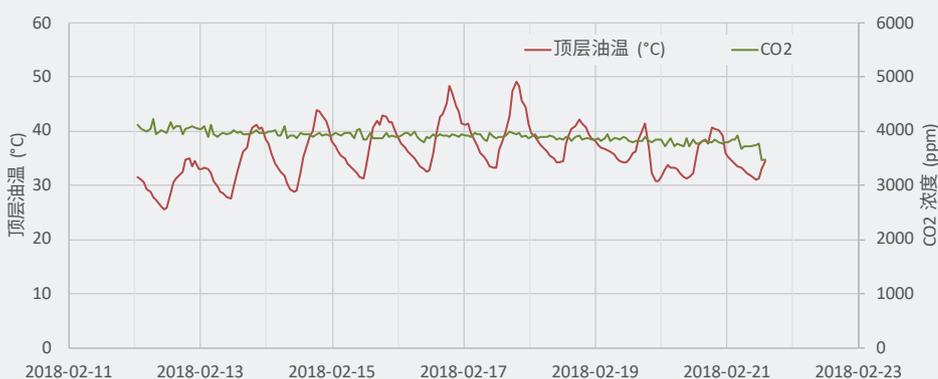
图 6. 约一周内的顶层油温和油中 CO₂ 浓度。

使用估计的热点温度试算了若干数学模型：一个是线性模型，另一个是包含作用于 CO₂ 浓度的热点阈值（估计在 +70°C 左右）的模型。需要进一步的工作来细化这些模型。不过，这不是简单的相关，因为随时间推移可能出现大量 CO₂ 交换，而这不是仅仅几天的数据能够显现出来的（图 6）。

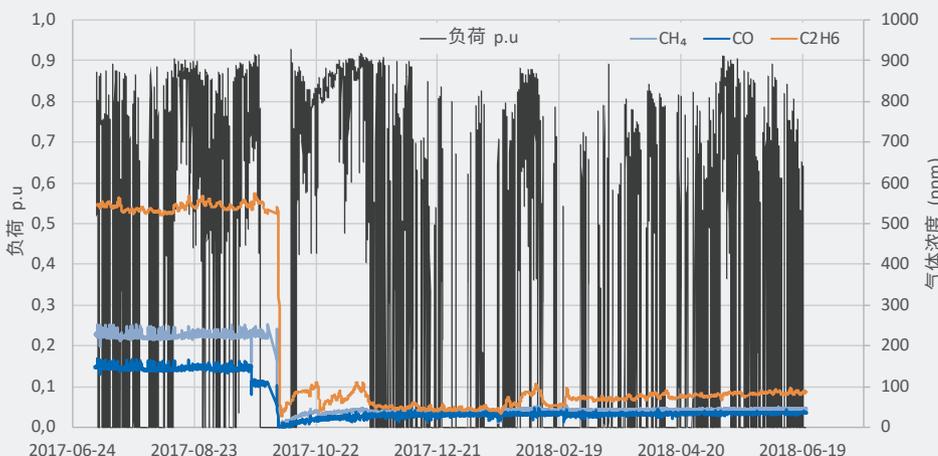
图 7. 试用期间的其他故障气体和负荷。

其他故障气体（除非可能是 C₂H₆）在试用期间都未显示出与负荷有任何明显相关（图 7）。排气后气体水平立即提高很可能是因为在油中有部分气体不能排气，例如浸在纸上的油和卡在狭小空间里的油。当这部分油扩散回处理过的油中时，气体水平随之提高。

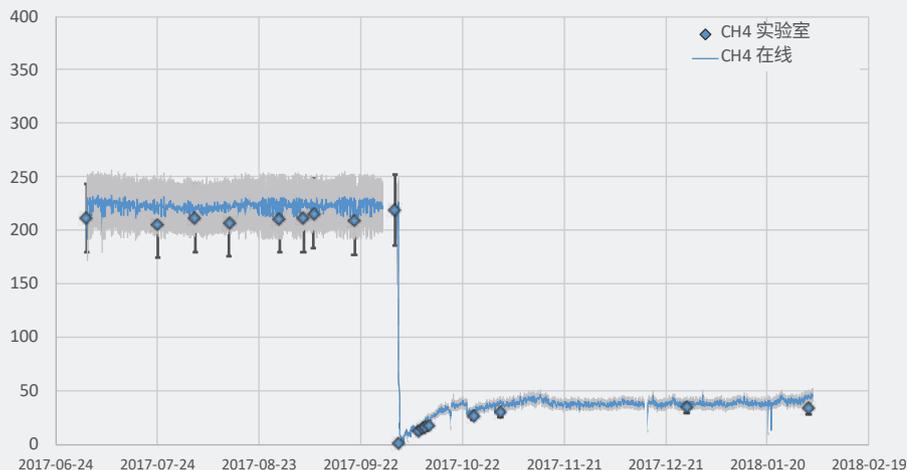
图 8. 针对实验室参照数据 (±15% 误差条) 绘制的 OPT100 DGA 监测系统甲烷读数 (准确度误差 ±10%, 灰色区域)。

除响应时间之外,在整个期间内对监测系统读数与实验室 DGA 结果进行了比较。为简便起见,图 8 仅显示了甲烷。蓝线是来自监测系统的测量数据,灰色区域是监测系统的准确度规格。实验室参照数据显为蓝点。

在此案例中,由于实验室的不确定性未知,所以根据 IEC 60567 [3] 中发布的平均实验室准确性示例使用了 +/-15%。因此,要将实验室与在线 DGA 作比较,比较趋势要比比较实际测量值更有意义。如果趋势相似而且具有不确定性的区域重叠,则可以推断出这两种不同方法的广泛一致性程度很高。

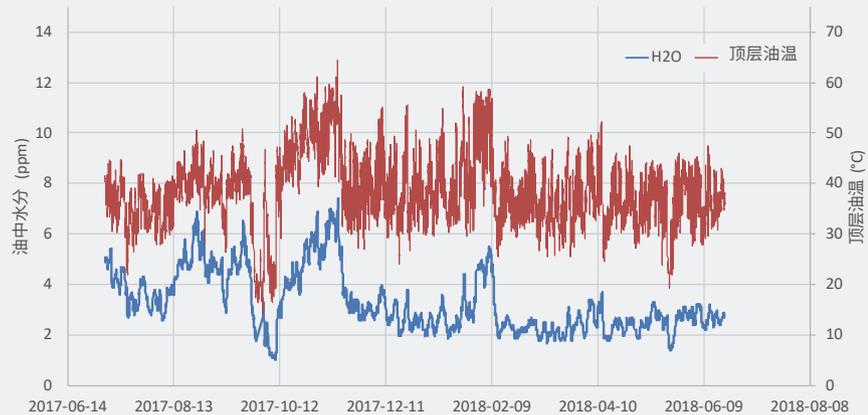
图9. 随时间变化的油中水分(ppm)和顶层油温。

变压器油中的水分随着温度波动(或是因为负荷,或是因为环境温度,或是因为这两者)而变化。本研究中可以看到这种影响,如图9所示。图中显示了一年内的顶层油温和油中水分(ppm)。其中显示了水分如何随温度升高从绝缘纸表面释放到油中,然后随温度降低又重新被绝缘纸吸收。

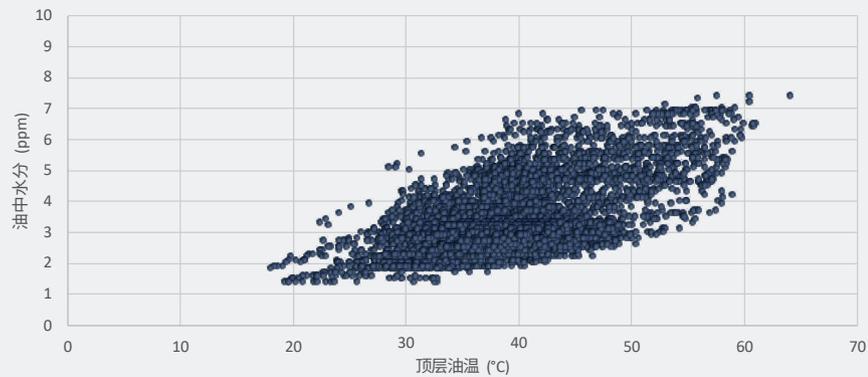
图10. 油中水分与顶层油温。

不过,放水是比吸水更快的过程,因此绘制水分(单位为ppm)随顶层油温变化的图(图10)时,滞后显而易见。这意味着具有变动负荷的变压器永远不能达到均衡。

在同一温度,油中水分可能因为滞后影响而显著变化,不论变压器温度在采样时是升高还是降低。
